АНКЕТА (АКТ)

**обследования доступности для инвалидов и других маломобильных групп населения объектов социальной,
транспортной и инженерной инфраструктуры**

муниципальное казенное дошкольное образовательное учреждение города Новосибирска
«Детский сад №95 «Степашка» (МКДОУ д/с №95)
630054 г. Новосибирск, ул. Степная, 58, телефон/факс 8(383)3433880, ds_95@edu54.ru

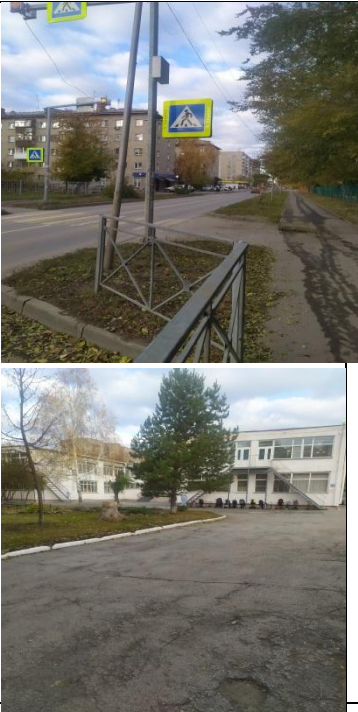
1.2.	Пути движения на территории	есть

<p>выполненные шрифтом Брайля, нанести тактильные предупреждающие полосы; на входе справа разместить информационную табличку об учреждении, выполненную шрифтом Брайля, установить подсветку пути движения на должной высоте, заменить бордюры, либо уменьшить их наполовину (спилить); оборудовать съезды с тротуаров.</p>	
	Автостоянка и парковка	нет			Автостоянка и парковка отсутствует, возможности организовать парковочное место для транспорта инвалидов нет	С, К, О	<p>Обратиться в Муниципальные органы с письмом об организации парковочного места, нанести разметку, установить информационный знак «Стоянка для инвалидов». Необходимо создание парковки для посетителей, в том числе оборудование на прилегающей к объекту территории мест для парковки автотранспортных</p>	Организационные мероприятия

средств инвалидов, с соответствующей разметкой и обозначением места для парковки знаком, принятым в международной практике.	
--	--	--	--	--	--	--	---	--

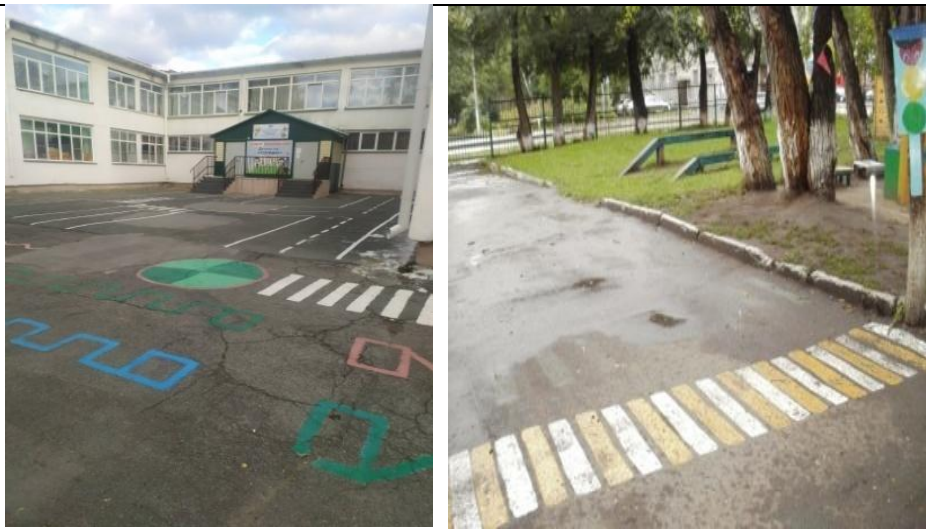
Наименование структурно функциональной зоны	Состояния доступности	приложение		Рекомендации по адаптации (виды работ)
			№ на плане	№ на фото	
	Территория, прилегающая к зданию	ДП- И (С)	-

Организационные мероприятия

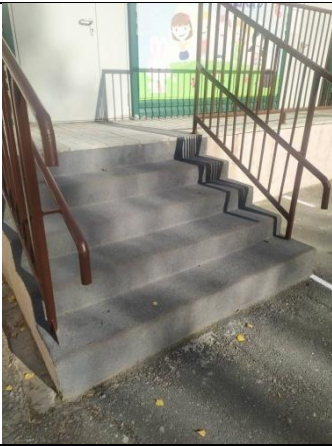
Наименование функционально – планировочного элемента	Наличие элемента		№на фото	Выявление нарушений		Работа по адаптации объектов	
		Есть/нет	№на плане		содержание	Значимо для инвалидов (категория)	содержание	Виды работ
2.1.	Лестница наружная	есть

Отсутствие желтой контрастной окраски первой и последней ступеней	О. С	Оборудовать желтой контрастной окраской первую и последнюю ступени	Организационные мероприятия
2.2.	Пандус (наружный)	нет			отсутствует	К, О	При наличии финансовой возможности установить пандус	Организационные мероприятия, технические мероприятия
2.3.	Входная площадка перед дверью	есть

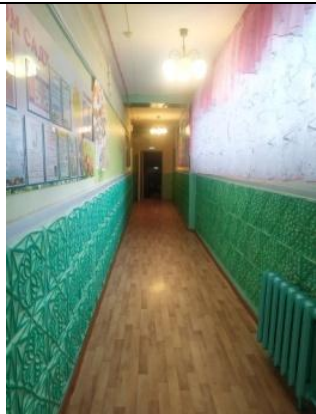
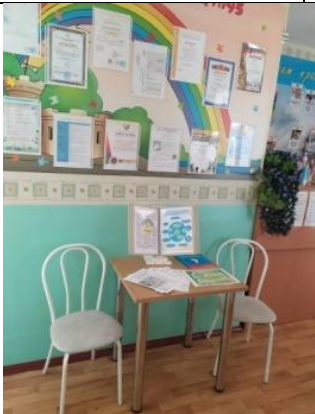
Наименование функционально – планировочного элемента	Наличие элемента		№на фото	Выявление нарушений		Работа по адаптации объектов	
		Есть/нет	№на плане		содержание	Значимо для инвалидов (категория)	содержание	Виды работ
3.1.	Коридор (холл)	есть

Не соответствует	С, У	Нанести тактильную предупреждающую разметку	Организационные мероприятия, технические мероприятия
3.2.	Лестница (внутри здания)	есть

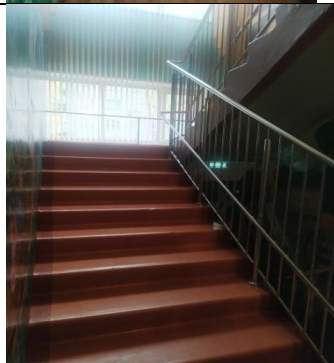
Соответствует	К, О	Капитальный ремонт	Организационные мероприятия, технические мероприятия
3.3.	Пандус (внутри здания)	нет			Отсутствие откидных пандусов на лестничных пролетах	К	При наличии финансовой возможности установить откидные пандусы	Организационные мероприятия, технические мероприятия

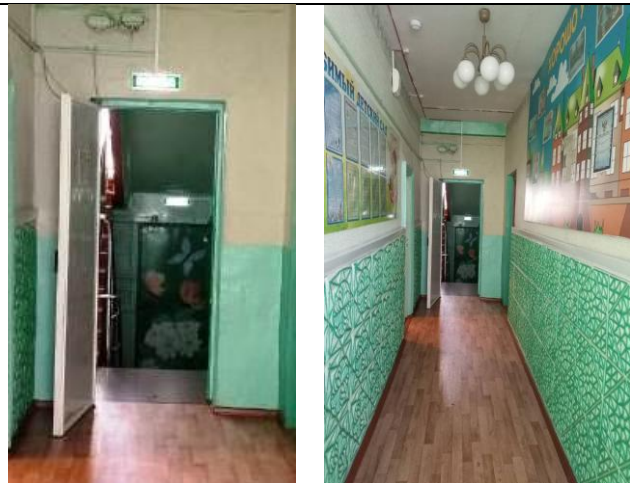
3.4.	Дверь	есть

соответству ет	С, У		
3.5.	Пути эвакуации (в том числе зоны безопасности)	есть

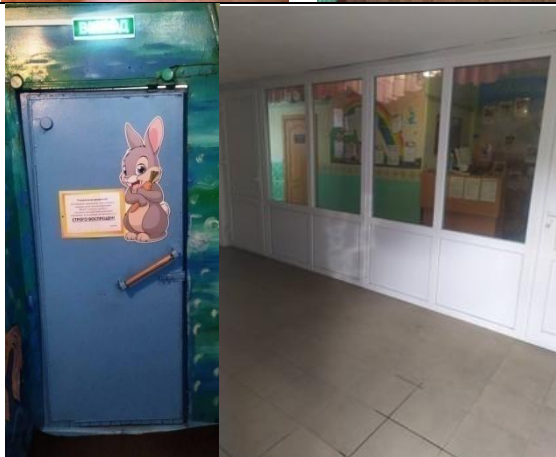
Не соответст вует	С, О, К	При наличии финансовой возможност и расширить дверные проемы	технические мероприятия
Наименование структурно-функциональной зоны		Состояние доступност и	приложение					Рекомендации по адаптации
			№ на плане	фото

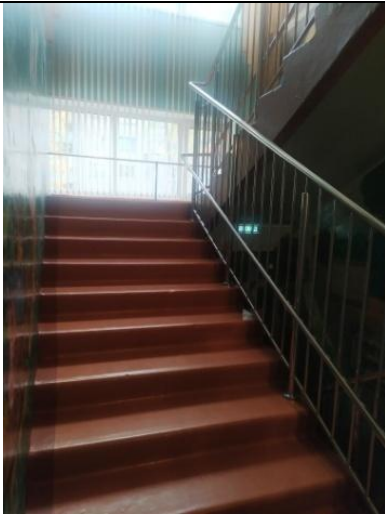
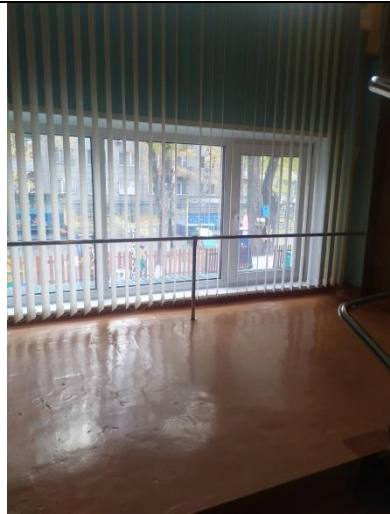
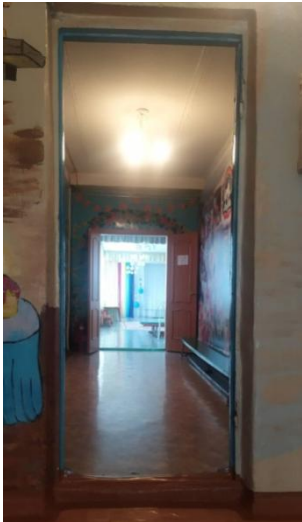
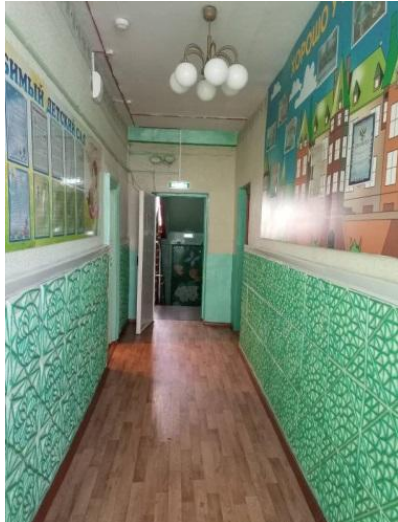
Пути движения внутри здания (в том числе пути эвакуации)	ДУ

Организационные мероприятия, технические мероприятия
--	----	--	---	--

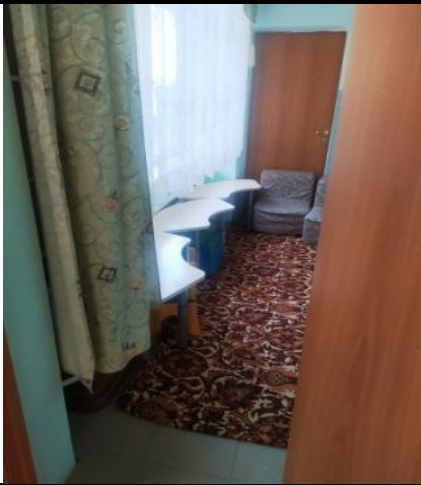
Помещение индивидуального обслуживания (кабинет педагога-психолога) 1 этаж

- ширина дверного проёма в свету	см	Не менее 90	68	К,О		П 6.2.4. СП 59.13330.2016
- высота порога	см	не более 1,4	нет			П 6.2.4. СП 59.13330.2016
Зона обслуживания	см	150x150	250x350	К		П 6.2.4. СП 59.13330.2016

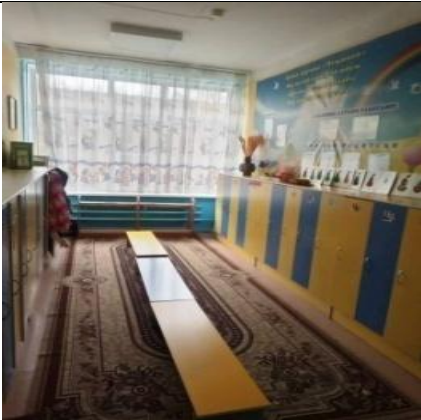
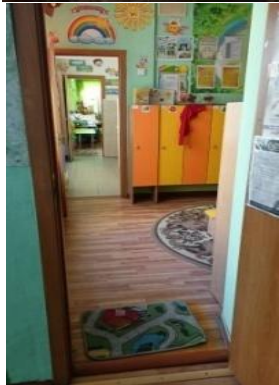
Группа № 3,4,6,7,8,9,10						
Приемная

- ширина дверного проема в свету	см	не менее 90	78			П 6.2.4. СП 59.13330.2016
- высота порога	см	не более 1,4	3			П 6.2.4. СП 59.13330.2016
Зона обслуживания	см	150x150	570x300			П 6.2.4. СП 59.13330.2016

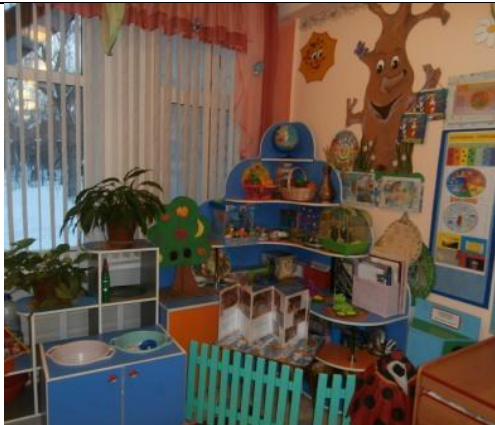
групповые имеют похожую геометрию пространства: узкие проходы между оборудованием и мебелью, требующие перестановки для организации доступных мест для инвалидов; спальни имеют узкие проходы между кроватями требующие перестановки для организации доступных мест для инвалидов	К, О, С	Обустроить несколько (при наличии технической возможности) групповых с учетом особенностей посетителей на колясках в зоне первого этажа (расширение дверных проемов); отработать регламент предоставления услуг с учетом потребностей инвалидов на колясках	Организационные мероприятия, ремонт
Зальная форма обслуживания	есть

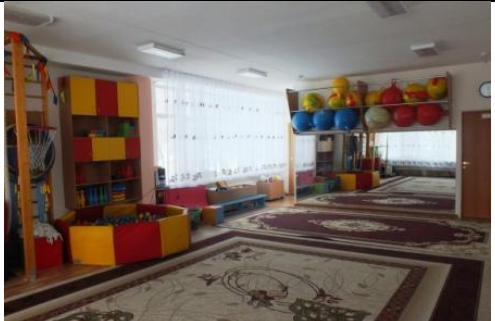
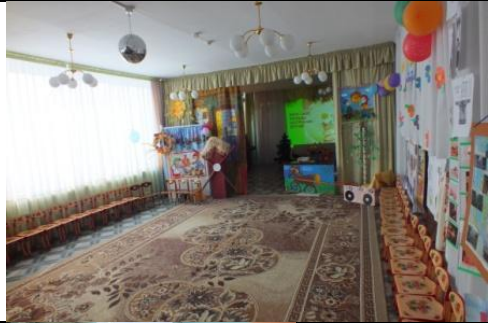
Доступ в залы имеется частично, требуется выделение зоны для размещения посетителей на колясках; требуется отработать регламент по оказанию помощи с учетом потребностей инвалидов	К, О, С	Отработать алгоритм персонала с целью оказания ситуационной помощи посетителям с инвалидностью; выделить места для инвалидов в зале, для размещения посетителя в коляске.	Организационные мероприятия, ремонт

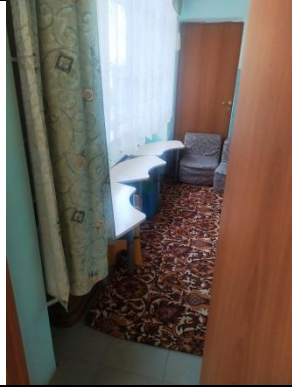
Кабинетная форма обслуживания	есть

Доступ в кабинет имеется частично.	К,О,С	Отработать алгоритм персонала с целью оказания ситуационной помощи посетителям с инвалидностью

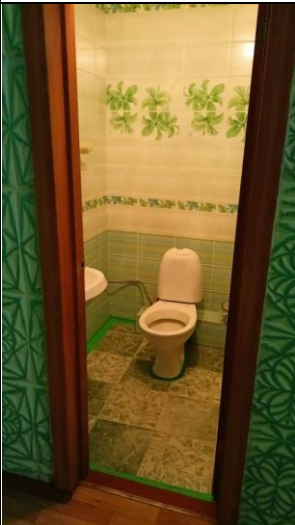
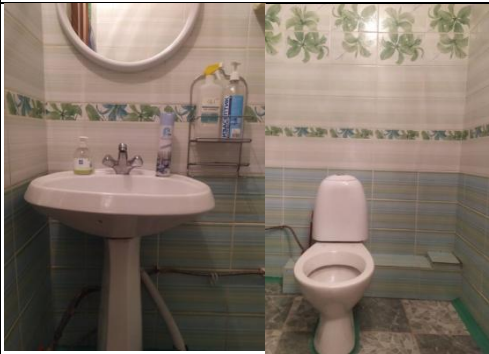
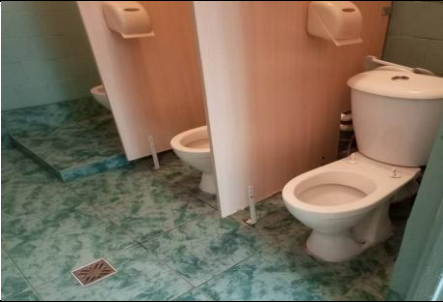
Элементы	Ед. измерения	Установленный норматив доступности	Фактическая величина	Для МГН	Фото	Ссылка на пункт нормативного документа
Туалетная комната 1 этаж			Доступность не организована

Знак доступности помещения на высоте	см	Наличие135	нет	К,О,С,Г		П.6.3.6. СП 59.13330.201 6
- ширина дверного проема	см	Не менее 90	60	К		П.6.3.3. СП 59.13330.201
- высота порога	см	не более 1,4	2	К,О,С		П 6.2.4. СП 59.13333.2016
Раковина: Зона у раковины для кресла – коляски - высота раковины - опорный поручень	см	Не менее 130x85 75-85 наличие	Нет 82 нет	К,О,С

П.6.3.3. СП 59.13330.20 16
Габариты кабины в общей уборной	см	Не менее 165x220	140x145	К		П.6.3.3. СП 59.13330.20 16
Опорные поручни		Наличие	нет	К,О		П.6.3.3.

Габариты кабины в уборной	см	Не менее 220х225	60х100	К, О	 	П.6.3.3. СП 59.13330.2016
- опорные поручни	см	наличие	нет	К,О		
Система тревожной сигнализации (кнопка вызова персонала)		наличие	нет			П.6.3.6. СП 59.13330.2016
Санитарный узел, группа № 3,4,6,7,8,9,10						
Знак доступности помещения на высоте	см	Наличие 135	нет	К,О,Г,С		П.6.3.6. СП 59.13330.2016
- ширина дверного проема	см	Не менее 90	65	К		П.6.2.4. СП 59.13330.2016
- высота порога	см	не более 1,4	3	К,О,С		П.6.2.4. СП 59.13330.2016
Раковина:						
- высота раковины	см	75-85см				
- опорный поручень	см	наличие	нет		 	П.6.3.3. СП 59.13330.2016

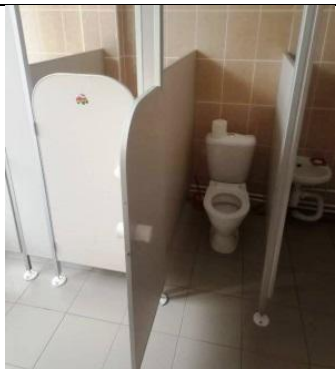
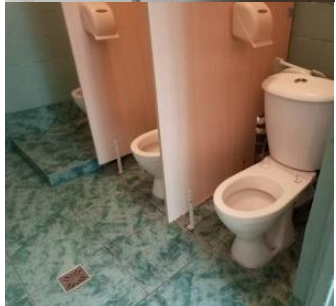
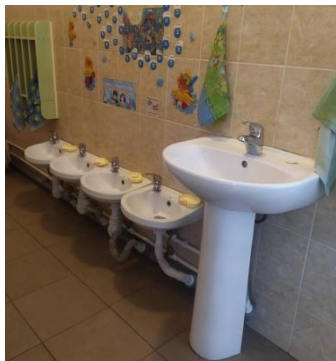
Санитарный узел в группе

Доступность для МГН не организована. Узкие дверные проемы, отсутствие опорных поручней, системы вызова помощи

При наличии финансирования оснастить санитарные узлы в группах доступные для инвалидов-колясочников. Для других категорий – отработать регламент сопровождения и оказания помощи со стороны персонала.
